Asbest erkennen – richtig handeln

Typische Asbestanwendungen

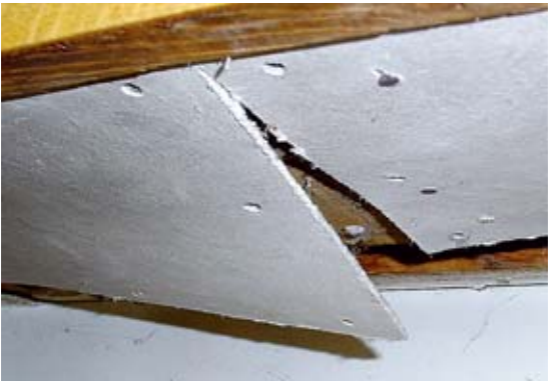
Asbesthaltige Leichtbauplatten

- **schwachgebunden** (loser Verbund):
Isolationsmaterial zur Wärmedämmung und für den Brandschutz (z. B. Spritzasbestbeschichtungen, Asbest-Leichtbauplatten), Beschichtung von Bodenbelägen.

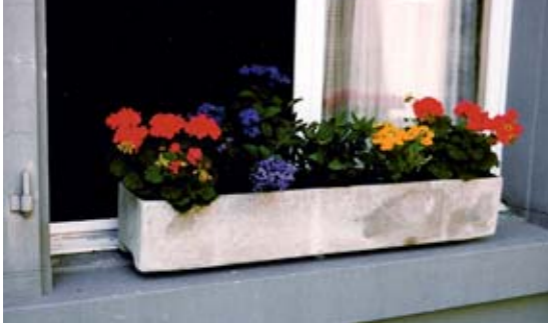
Blumenkisten aus Asbestzement

→ Ohne Beschädigung
keine unmittelbare Gefährdung.

→ Beim Beschädigen oder Reinigen
werden gesundheitsgefährdende
Asbestfasern freigesetzt.

Beschädigungen durch Bruch oder
durch mechanisches Bearbeiten ver-
meiden.

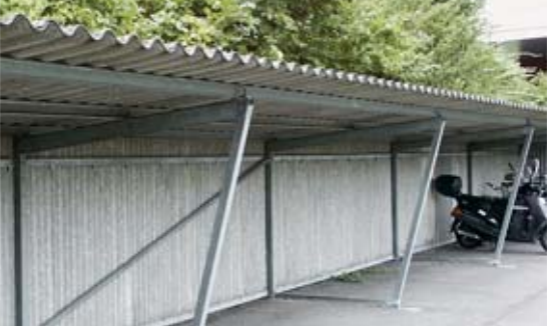
Fassaden/Dächer aus Asbestzement

Velounterstände, Gebäudefassaden usw.

→ Ohne Beschädigung
keine unmittelbare Gefährdung.

→ Beim mechanischen Bearbeiten
(Bohren, Schleifen usw.), beim Einsatz
von Hochdruckreinigern oder beim
Beschädigen werden gesundheits-
gefährdende Asbestfasern freigesetzt.

Beschädigungen durch Bruch vermeiden.
Erforderliche Schutzmassnahmen gemäss
Suva-Factsheet 33031 und 33047.

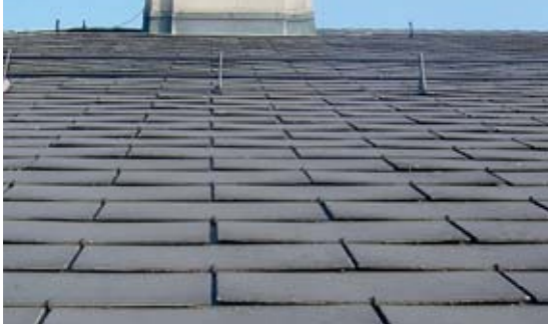
Dachplatten aus Asbestzement

Dachplatten, Fassadenplatten usw.

→ Ohne Beschädigung
keine unmittelbare Gefährdung.

→ Beim mechanischen Bearbeiten
(Bohren, Fräsen usw.), beim Einsatz
von Hochdruckreinigern oder beim
Beschädigen werden gesundheits-
gefährdende Asbestfasern freigesetzt.

Beschädigungen durch Bruch vermeiden.
Erforderliche Schutzmassnahmen gemäss
Suva-Factsheet 33031 und 33047.

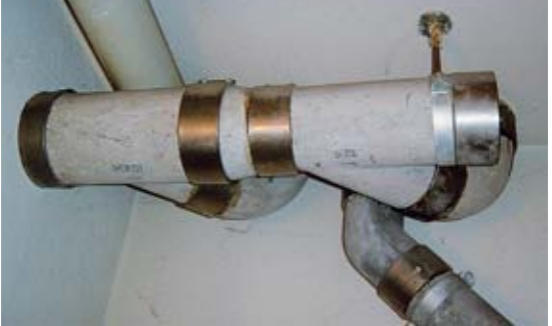
Rohrleitungen aus Asbestzement

Rohrleitungen sind häufig mit Farbe oder Bitumen überstrichen

→ Ohne Beschädigung
keine unmittelbare Gefährdung.

→ Beim Beschädigen oder mechanischen Bearbeiten, (z. B. Trennen mit Schleifmaschine) werden gesundheitsgefährdende Asbestfasern freigesetzt.

Demontage zerstörungsfrei durchführen. Ist dies nicht möglich, ist eine von der Suva anerkannte Spezialfirma für Asbestsanierungen beizuziehen. Weitere Angaben ab Seite 27.

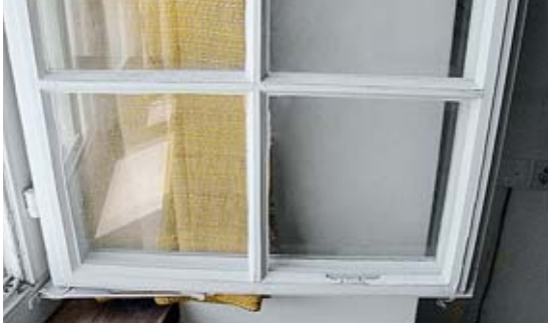
Asbesthaltiger Fensterkitt

Fenster- und Anschlagkitt (Leinölkitt)

→ Ohne Beschädigung
keine unmittelbare Gefährdung.

→ Bei mechanischer Bearbeitung können
grössere Mengen Asbestfasern freige-
setzt werden.

Arbeiten gemäss Suva-Merkblatt 84043
für Schreinerarbeiten ausführen.

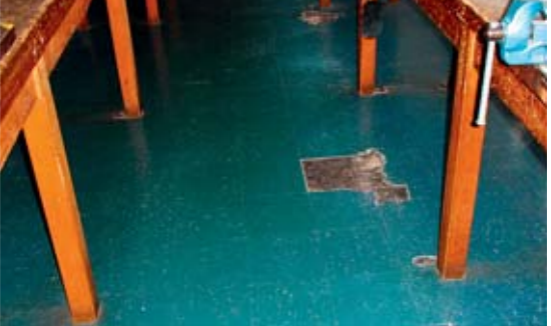
Asbesthaltige Bodenbeläge, festgebunden

Ein- oder zweischichtige Floor-Flex-Beläge. Asbest im Kunststoff festgebunden. Belag wurde als Platten oder in Bahnen verlegt.

→ Ohne Beschädigung
keine unmittelbare Gefährdung.

→ Beim Entfernen oder Beschädigen
können gesundheitsgefährdende
Asbestfasern freigesetzt werden.

Entfernung gemäss anerkannten Regeln
der Technik.

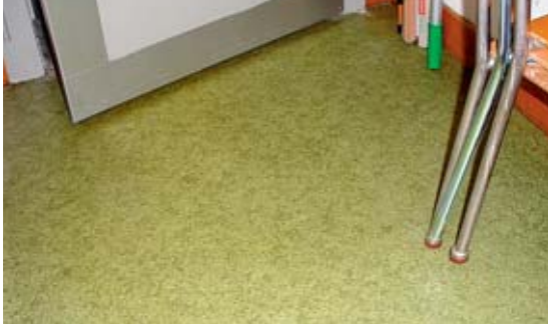
Asbesthaltige Bodenbeläge, schwachgebunden

Mehrschichtige Beläge (Cushion-Vinyl). Asbest schwachgebunden in der kartonartigen Schicht. Belag wurde vorwiegend in Bahnen verlegt.

→ Ohne Beschädigung
keine unmittelbare Gefährdung.

→ Beim Entfernen oder Beschädigen
können grössere Mengen gesundheits-
gefährdender Asbestfasern freigesetzt
werden.

Entfernung nur durch Suva-anerkannte
Spezialfirmen für Asbestsanierungen.
Weitere Angaben ab Seite 27.

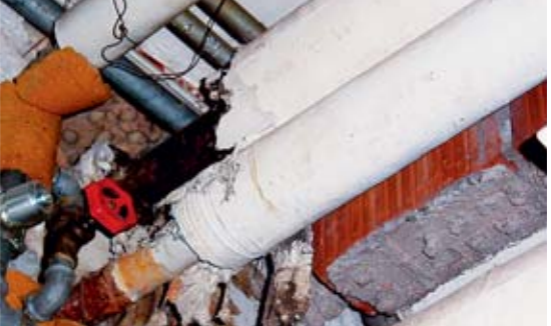
Asbesthaltiger Mörtel zur Rohrisolation

Mörtel ist häufig mit Jutegewebe umwickelt (in der Regel mit einem geringen Asbestgehalt)

→ Aus beschädigtem Material (z. B. durch Alterung) können lokal Fasern freigesetzt werden.

→ Beim Bearbeiten oder Beschädigen können grössere Mengen gesundheitsgefährdender Asbestfasern freigesetzt werden.

Vorgesetzte benachrichtigen. Das weitere Vorgehen abklären. Entfernung nur durch Spezialfirmen für Asbestsanierungen. Weitere Angaben ab Seite 27.

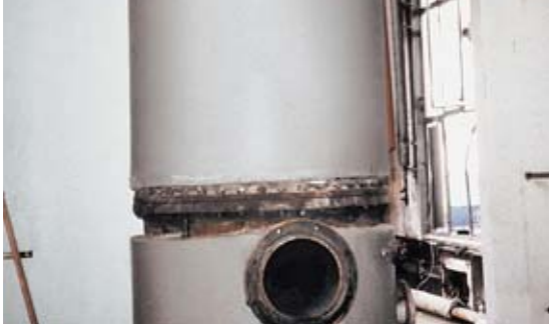
Asbesthaltige Kesselisolationen

Asbesthaltiges Isolationsmaterial ist häufig abgedeckt, z. B. mit Metallblech

→ Ohne Beschädigung besteht eine geringe Gefährdung durch Freisetzung von Asbestfasern.

→ Auch bei kleinen und kurzfristigen Arbeiten können grössere Mengen gesundheitsgefährdender Asbestfasern freigesetzt werden.

Vorgesetzte benachrichtigen. Das weitere Vorgehen abklären. Entfernung nur durch Spezialfirmen für Asbestsanierungen. Weitere Angaben ab Seite 27.

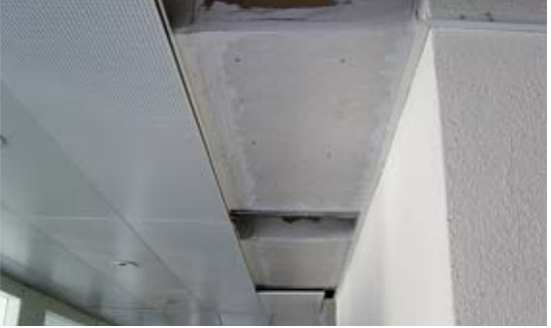
Asbesthaltige Pressplatten

Verwendung vielfach als Deckenplatten bei abgehängten Decken (in der Regel mit einem geringen Asbestgehalt)

→ Ohne Beschädigung keine unmittelbare Gefährdung.

→ Beim Bearbeiten oder Beschädigen können grössere Mengen gesundheitsgefährdender Asbestfasern freigesetzt werden.

Vorgesetzte benachrichtigen. Das weitere Vorgehen abklären. Entfernung nur durch Spezialfirmen für Asbestsanierungen. Weitere Angaben ab Seite 27.

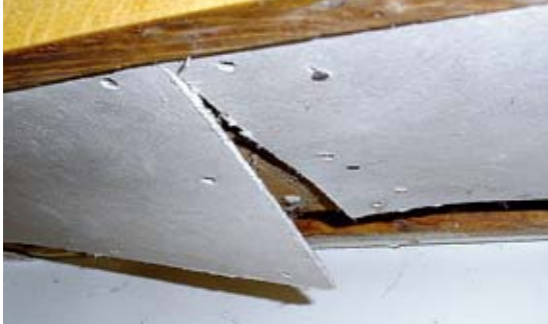
Asbesthaltige Leichtbauplatten

Brandschutzverkleidungen z. B. bei Radiatoren

→ Aus asbesthaltigen Leichtbauplatten können auch ohne mechanische Einwirkungen gesundheitsgefährdende Asbestfasern freigesetzt werden.

→ Auch bei kleinen und kurzfristigen Arbeiten können grössere Mengen gesundheitsgefährdender Asbestfasern freigesetzt werden.

Vorgesetzte benachrichtigen. Das weitere Vorgehen abklären. Entfernung nur durch Spezialfirmen für Asbestsanierungen. Weitere Angaben ab Seite 27.

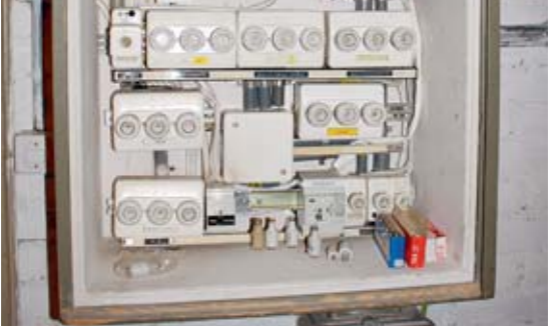
Elektrotableau

Im Innern mit schwachgebundenen Platten isoliert

→ Ohne Beschädigung keine unmittelbare Gefährdung.

→ Bei mechanischer Bearbeitung oder bei der Demontage können grössere Mengen Asbestfasern freigesetzt werden.

Elektriker-Arbeiten gemäss VSEI-Merkblatt «Asbest erkennen, beurteilen und richtig handeln» ausführen (www.vsei.ch).

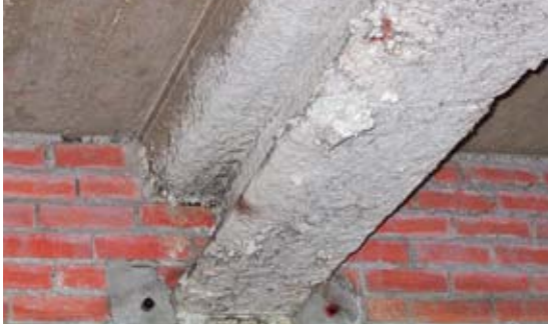
Beschichtungen aus Spritzasbest

Brandschutzverkleidungen von Stahlträgern, Deckenisolationen usw.

→ Auch ohne Beschädigung besteht eine geringe Gefährdung durch Freisetzung von Asbestfasern.

→ Auch bei kleinen und kurzfristigen Arbeiten können grössere Mengen gesundheitsgefährdender Asbestfasern freigesetzt werden.

Vorgesetzte benachrichtigen. Das weitere Vorgehen abklären. Entfernung nur durch Spezialfirmen für Asbestsanierungen. Weitere Angaben ab Seite 27.

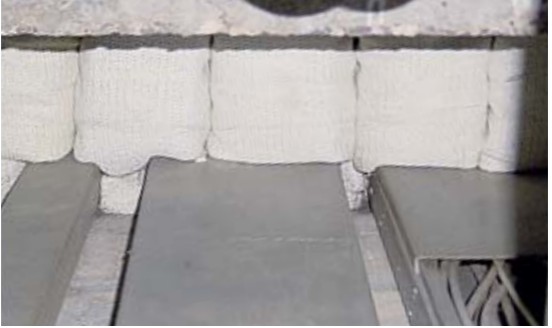
Asbestkissen zur Brandabschottung

Asbestkissen z. B. in Wanddurchführungen von Kabelkanälen (Stoffgewebe und Füllung meist aus reinem Asbest)

→ Durch Luftzirkulation in der Umgebung der Abschottung können bereits ohne Fremdeinwirkung gesundheitsgefährdende Asbestfasern freigesetzt werden.

→ Auch bei kleinen und kurzfristigen Arbeiten können grössere Mengen gesundheitsgefährdender Asbestfasern freigesetzt werden.

Vorgesetzte benachrichtigen. Das weitere Vorgehen abklären. Entfernung nur durch Spezialfirmen für Asbestsanierungen. Weitere Angaben ab Seite 27.

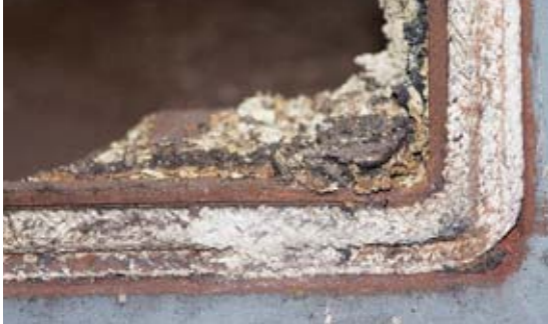
Isolationen aus Asbestmatten

Verwendung z. B. als Hitzeisolation bei Brenn- oder Ofenkammern (meist aus reinem Asbest in andere Materialien eingebettet)

→ Ohne Beschädigung besteht eine geringe Gefährdung durch Freisetzung von Asbestfasern.

→ Beim Entfernen oder Beschädigen können grössere Mengen gesundheitsgefährdender Asbestfasern freigesetzt werden.

Vorgesetzte benachrichtigen. Das weitere Vorgehen abklären. Entfernung nur durch Spezialfirmen für Asbestsanierungen. Weitere Angaben ab Seite 27.

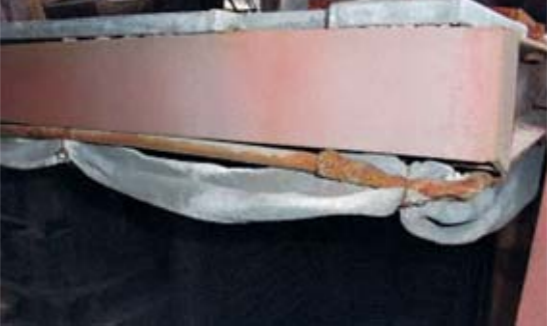
Asbesttücher als Brand- oder Feuerschutz

Sie bestehen aus fast reinem Asbest

→ Aus beschädigten Asbesttüchern können gesundheitsgefährdende Asbestfasern freigesetzt werden.

→ Beim Entfernen oder Beschädigen können grössere Mengen gesundheitsgefährdender Asbestfasern freigesetzt werden.

Vorgesetzte benachrichtigen. Das weitere Vorgehen abklären. Entfernung nur durch Spezialfirmen für Asbestsanierungen. Weitere Angaben ab Seite 27.

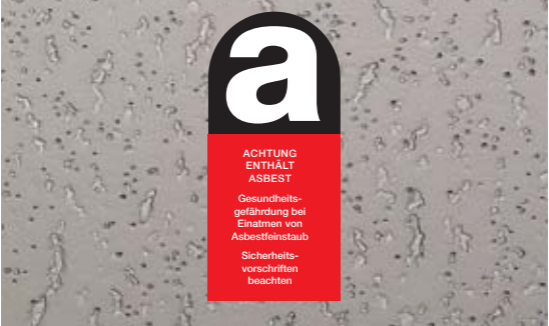
Mit Warnzeichen «Asbest» gekennzeichnetes Material

→ Ohne Beschädigungen stellen diese Materialien in der Regel keine unmittelbare Gefährdung dar.

→ Beim Bearbeiten oder Beschädigen können je nach Art des Materials mehr oder weniger gesundheitsgefährdende Asbestfasern freigesetzt werden. Siehe vorangegangene Beispiele.

Je nach Art des Materials anhand der vorangegangenen Beispiele entsprechende Schutzmassnahmen treffen oder entsprechende Spezialfirmen beiziehen.
