Asbest

Was Sie als Hauseigentümer
alles darüber wissen müssen

Haben Sie Asbest im Haus?

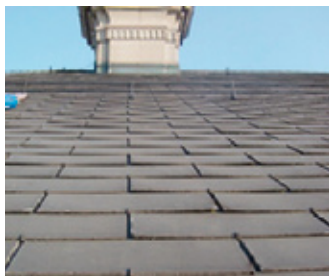
Faserzementplatten

(Dachschiefer, Wellplatten)

- Auf dem Dach und an der Fassade

- Reinigung mit Besen oder weicher Bürste
- Zerstörungsfreie Demontage

- Bearbeiten mit Winkelschleifer
- Brechen, Schneiden, Bohren
- Reinigen mit Hochdruckreiniger
- Zerstörender Abbruch

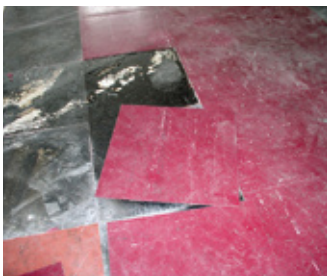
Bodenbeläge einschichtig

(Asbest im Kunststoff eingebunden)

- Einschichtig, Asbest im Kunststoff eingebunden / im PVC eingegossen

- Ausbauen der Beläge

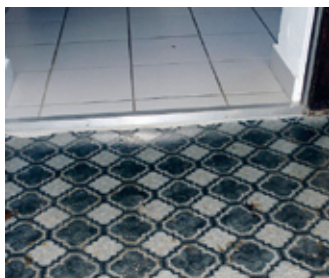
Bodenbelag mehrschichtig

(Asbest in der Trägerschicht)

- Unbeschädigt

- Beschädigter Belag (Riss, Ablösung an den Rändern bzw. an den Ecken)

- Ausbauen der Beläge

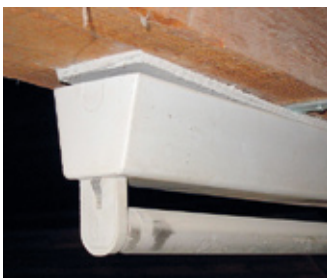
Asbesthaltige Leichtbauplatten

(unter oder in der FL-Leuchte)

- Auswechseln der FL-Röhre (Leuchtmittel)

- Beschädigte, ausgefranzte Platte in Wohn- und Aufenthaltsräumen (Bastelräumen)

- Demontage der FL-Armatur
- Demontage der Platte

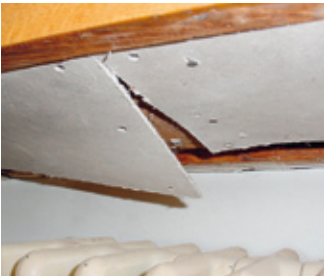
Asbesthaltige Leichtbau- platten (z. B. Brandschutzverkleidung)

• Platten hinter Verkleidungen	Nutzung	
• Offen zugängliche Platten in Wohn-, Aufenthalts- und Bastelräumen	Nutzung	
• Demontage oder bearbeiten der Platte		Bearbeitung

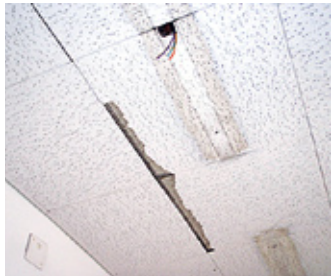
Deckenplatte (z. B. Akustikdecke)

• Unbeschädigt	Nutzung	
• Beschädigte Platten	Nutzung	
• Ausbau / Demontage der Platten • Bearbeiten der Platten • Unterhalt an Beleuchtung		Bearbeitung

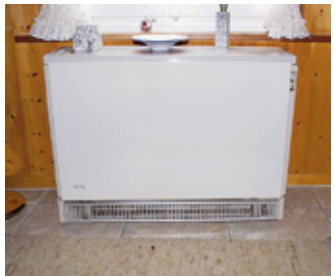
Elektrospeicherofen / Elektroboiler

Nutzung	
• Ausbau / Demontage des Gerätes (ohne Öffnen)		Bearbeitung
• Ausführen von Arbeiten am offenen Gerät • Öffnen des Gerätes • Zerlegen des Gerätes		Bearbeitung

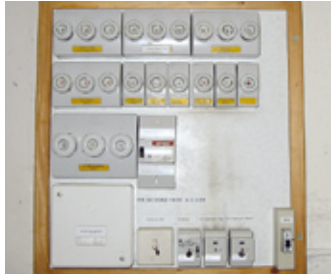
Elektrotableau (im Innern mit schwach gebundenen Platten isoliert)

• Auswechseln von Sicherungen	Nutzung	
• Arbeiten am Tableau		Bearbeitung
• Demontage des Tableaus		Bearbeitung

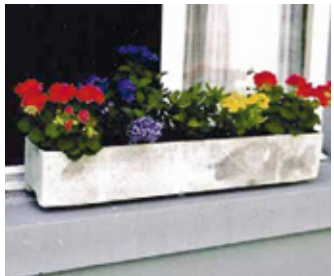
Formstücke aus Asbestzement

Nutzung	
• Reinigung mit Besen oder weicher Bürste		Bearbeitung
• Schneiden, Bohren, Fräsen		Bearbeitung
