Asbesthaltige Materialien an der Gebäudehülle – und was Sie darüber wissen müssen!

Rückbau von Asbestfaserzementplatten in Steildächern und an Fassaden (Gebäudehülle), nachträgliche Einbauten in asbesthaltigen Bekleidungen

Unterhaltsarbeiten, Reparaturen, Dachkontrollen sowie Reinigen von Asbestfaserzementplatten im Bereich der Gebäudehülle

Rückbau von Flachdächern mit schwachgebunden asbesthaltigen Materialien

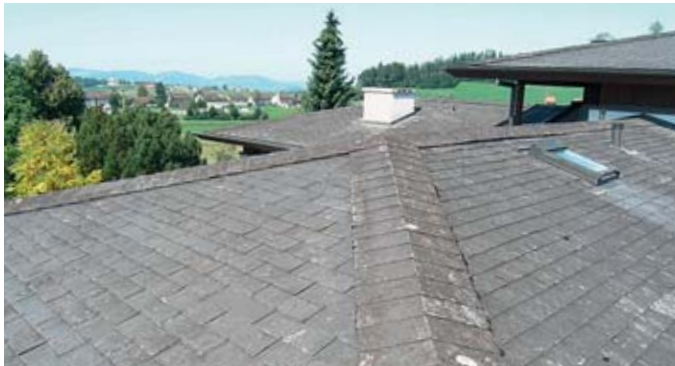
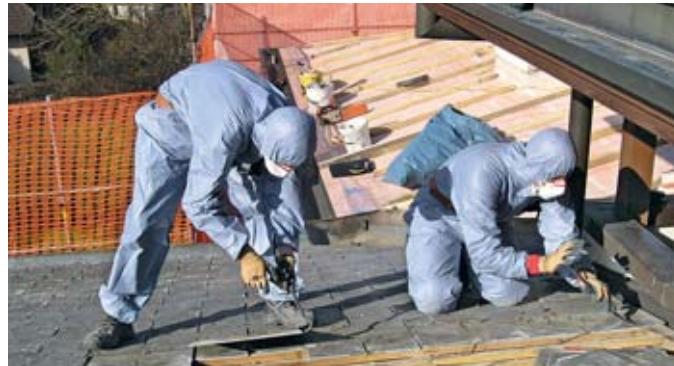
Dach- und Fassadenschiefer, grossformatige Platten
(festgebundener Asbest)

Sichtkontrolle, Begehung:

bei normaler Verwitterung keine oder nur geringe Asbestfaserfreisetzung

Erhöhte Gefährdung bei folgenden Arbeiten:

- Demontieren und Rückbauen von festgebundenen Faserzementplatten
- Transport von festgebundenen Dach- und Fassadenprodukten in die Mulde
- Reinigen des Arbeitsplatzes
- Reinigen der darunterliegenden Schichten wie Unterdach, Sparren, Unterkonstruktion, Estrich, tieferliegende Gerüstläufe, Fenstersimse, Sitzplätze

Grosse Gefährdung bei folgenden Arbeiten:

- mechanisches Bearbeiten (sägen, bohren, schleifen, brechen usw.)

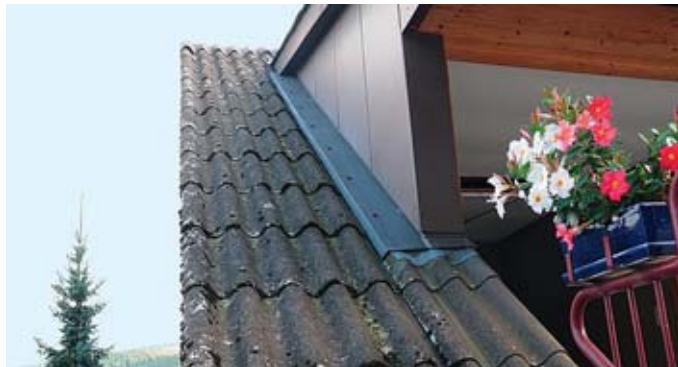
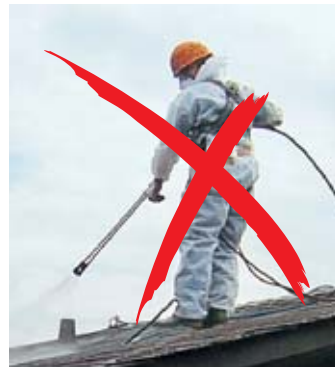
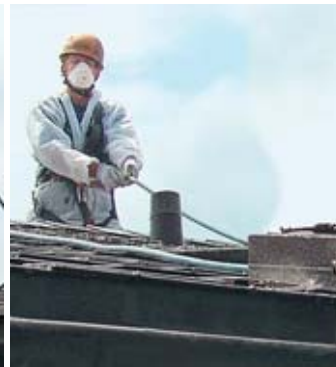
Dach- und Fassadenschiefer, grossformatige Platten
(festgebundener Asbest)

keine Hochdruckreiniger

Sichtkontrolle, Begehung:

bei normaler Verwitterung keine oder nur geringe Asbestfaserfreisetzung

Erhöhte Gefährdung bei folgenden Arbeiten:

– Reinigen der Oberfläche von festgebundenen asbesthaltigen Platten und angrenzenden Bauteilen

– Reparatur geringen Umfangs, das heisst asbesthaltige Platten durch asbestfreie ersetzen

Grosse Gefährdung bei folgenden Arbeiten:

– mechanisches Bearbeiten (reinigen mit Hochdruckreiniger, sägen, bohren, schleifen, brechen usw.)
– Aufwirbeln von abgeriebenen losen Asbestfasern in Rinnen bei trockenem Zustand

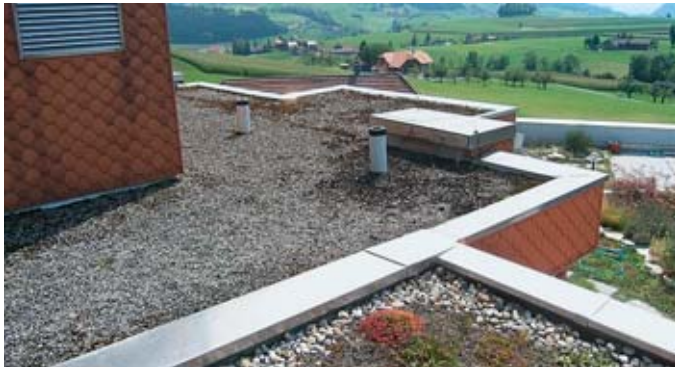
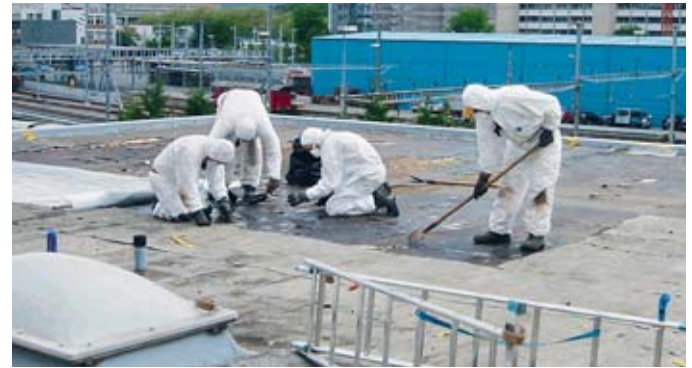
Dachfolien (Hypalon) mit asbesthaltiger Unterseite im Freien

Sichtkontrolle, Begehung:

bei normaler Alterung keine oder nur geringe Asbestfaserfreisetzung

Erhöhte Gefährdung bei folgenden Arbeiten:

– Demontieren und Rückbauen (nass, im Freien)

– Transportieren von asbesthaltigen Materialien

– Reinigen des Arbeitsbereichs

Grosse Gefährdung bei folgenden Arbeiten:

Rückbau von Hypalonfolien mit asbesthaltiger Unterseite in geschlossenen Räumen (z.B. in einer Zelt-Einhausung)

1. Dachfolie mit Messer in handhabbare Bahnen zerschneiden
2. Trennschicht mit Wasser befeuchten und Dachfolie mit Messer/Spachtel vorsichtig lösen
3. Staub bei der Trennschicht fortlaufend mit Industriestaubsauger absaugen (Filter der Staubklasse H mit Zusatzanforderung Asbest verwenden)
4. über die losgelöste Bahn Plastikfolie legen, die breiter ist als die losgelöste Bahn
5. Dach- und Plastikfolie kontinuierlich aufrollen
6. Rolle mit der Plastikfolie Staubdicht verpacken
